LE VALAIS BOUGE

Défauts de Conception Parasismique

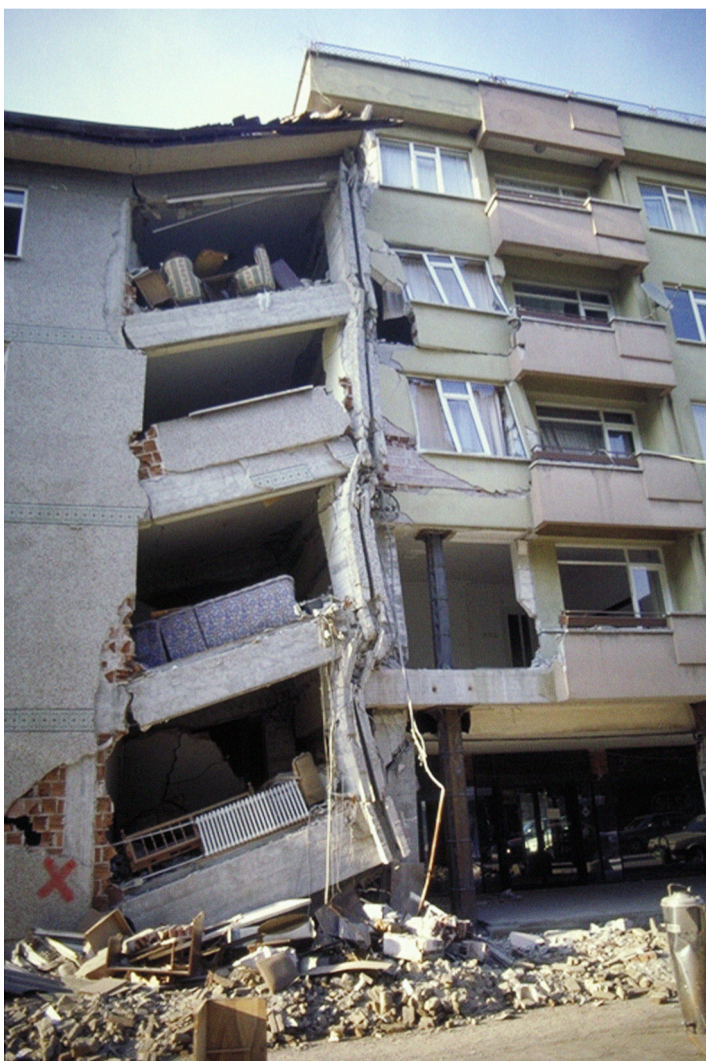
2. Martèlement entre bâtiments mitoyens

Les bâtiments mitoyens non séparés par un joint suffisamment large peuvent, lors d'un séisme majeur, s'entrechoquer.

Ce phénomène est encore plus accentué si leurs dalles sont décalées (cisaillement des murs par les dalles).

Ceci provient du mode de vibration qui est différent pour chaque construction (les bâtiments n'oscillent pas de la même manière dans le temps).

Assainissement possible: créer une zone tampon permettant aux bâtiments d'osciller librement.
